Valdivia, veintidós de mayo de dos mil veinticinco.

- 1) A fs. 1 y ss., compareció el abogado Sr. César Garnica González, en representación de **SOCIEDAD DE INVERSIONES METAWE SPA**, -en adelante METAWE o la demandante- e interpuso demanda de reparación por daño ambiental en contra de **COLBÚN S.A.** -en adelante COLBÚN o la demandada-; solicitando a fs. 17 que se declare que la demandada produjo daño ambiental en el Lago Chapo, su ribera y entorno natural, que ha repercutido en el predio de su representado y en la comunidad, condenando al demandado a repararlo a su cargo, con costas.

El daño ambiental alegado sería el resultado de la operación de la central hidroeléctrica Canutillar, en incumplimiento de una serie de normas técnicas y ambientales, que ha causado un descenso considerable de su cota de agua, dejando desplaves, en extensiones de más de 80 y 100 metros en algunas partes, formando unos terrenos secos y otros fangosos, cuya vida biótica se ha perdido definitivamente, entre ellos algas, choritos de agua dulce y camarón de agua dulce; así como afectando la ribera misma, con derrumbes y desmoronamientos en ciertos sectores, además del paisaje. Junto con la demanda, se ac

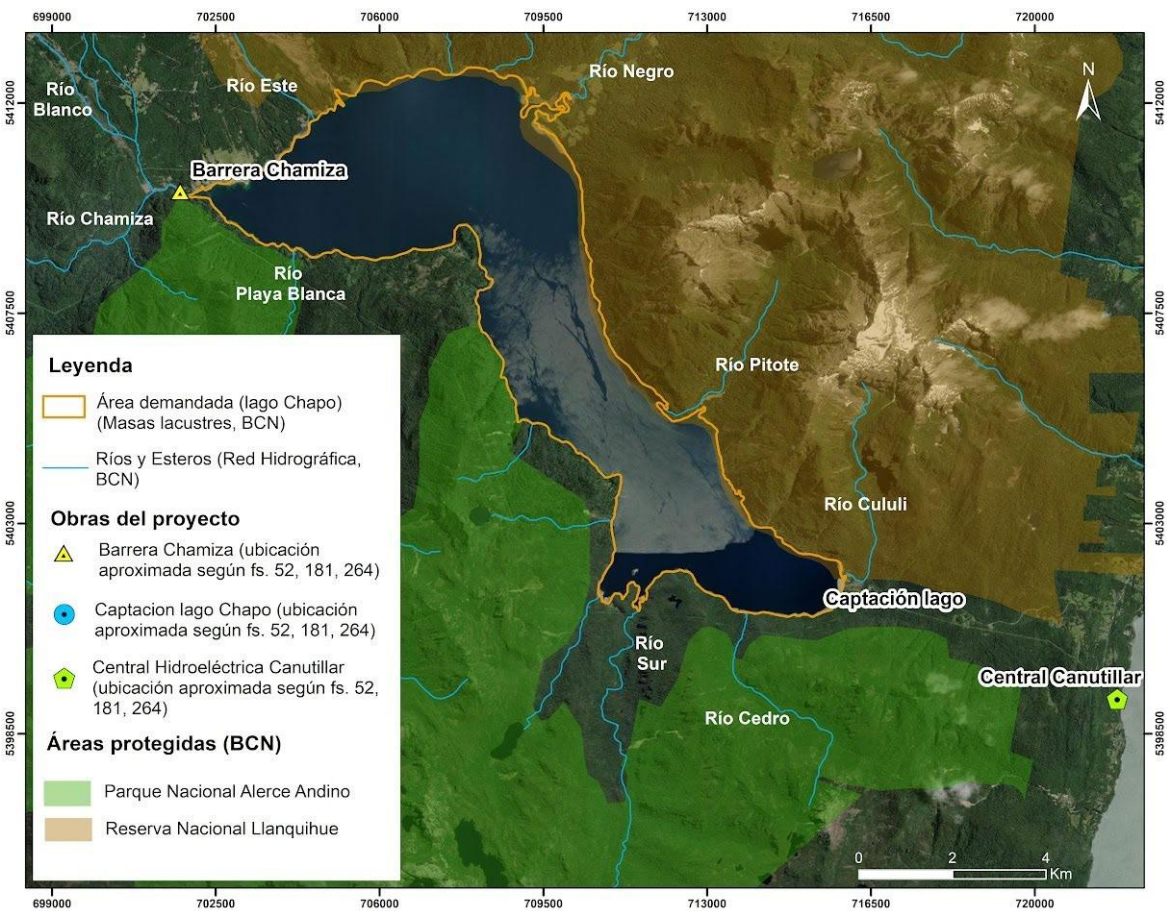
controvertidos respecto de la Central Hidroeléctrica Canutillar, a cuya operación la demandante atribuye el daño que imputa a la demandada. Este proyecto se desarrolla en la Región de los Lagos, aproximadamente a 50 km al oriente de Puerto Montt, ubicándose entre el lago Chapo y el estuario de Reloncaví. Capta las aguas del lago Chapo y de los recursos que hacia él se desvían, mediante una bocatoma profunda ubicada en el extremo suroriente del lago (fs. 1214, informe técnico de recepción de obras de la DGA); las aguas aprovechadas por la Central se descargan directamente al estuario de Reloncaví (fs. 1215); y contempla una obra complementaria denominada Barrera Chamiza, que consiste en una presa vertedero de 55,40 m de ancho por 20,00 m de longitud, que cierra el desagüe natural del lago Chapo hacia el río del mismo nombre (fs. 1215), permitiendo aumentar el nivel natural del lago, hasta la cota 243 m.s.n.m. En la Fig. 1 se muestra la ubicación de las obras mencionadas.

Figura 1: Ubicación de las Obras del proyecto. Fuente: Elaboración propia.

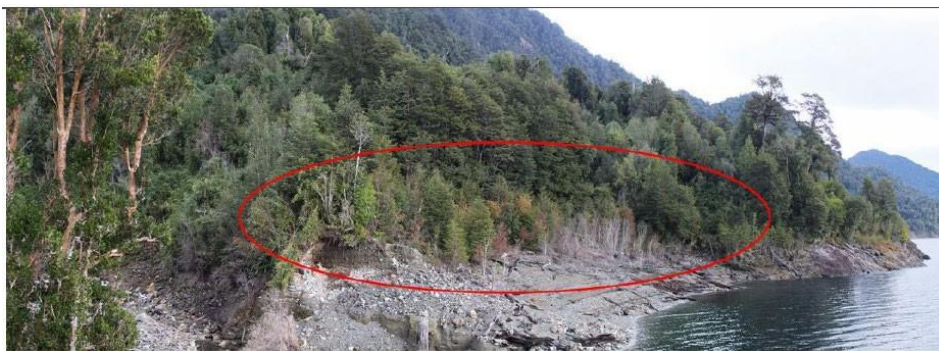
*"Seccional 1: "En el Seccional N°1 en Río Playa Blanca presenta un área de ladera erosionada con arenas y gravas, la desembocadura del río se ubica en una terraza de mayor nivel, donde actualmente se localiza la playa blanca con áreas de praderas, es un área de menor extensión, donde la vegetación se desarrolla en un bosque maduro en estado de sucesión natural y dada la fluctuación del nivel del lago los renovales de Nothofagus dombeyi y Embothrium coccineum no logran una tasa de crecimiento longeva [...]" (fs. 1462, destacado del Tribunal).*

Figura 3. Registro de visita en sector de Río Playa Blanca. Se observa ladera erosionada y se destaca en rojo la presencia de renovales de *Nothofagus dombeyi* y *Embothrium coccineum*. Fuente: Fotografía presentada a fs. 1463.

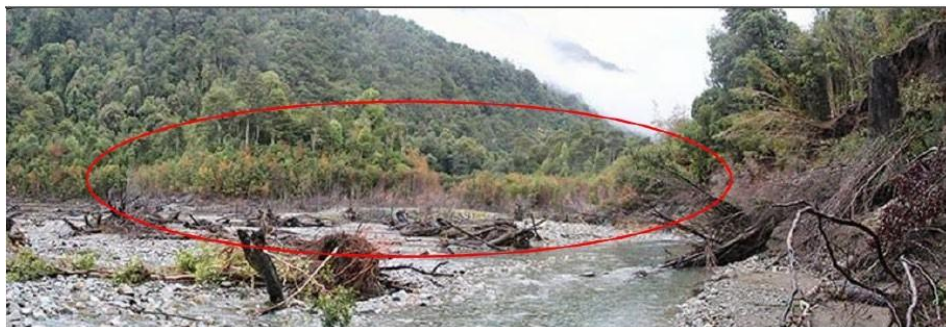
*Seccional 2: "En el Seccional N°2 en Río Pitote, presenta un delta extenso erosionado con depósitos de arenas y gravas, volcamiento de árboles, troncos y el renoval inundado, donde el desarrollo en base a su regeneración natural es limitado debido a la fluctuación del nivel del lago [...]" (fs. 1464, destacado del Tribunal).*

Figura 4. Registro de visita en sector de Río Pitote. Se observa un delta erosionado y se destaca en rojo árboles y troncos volcados, además de presencia de renoval. Fuente: Fotografía presentada a fs. 1465.

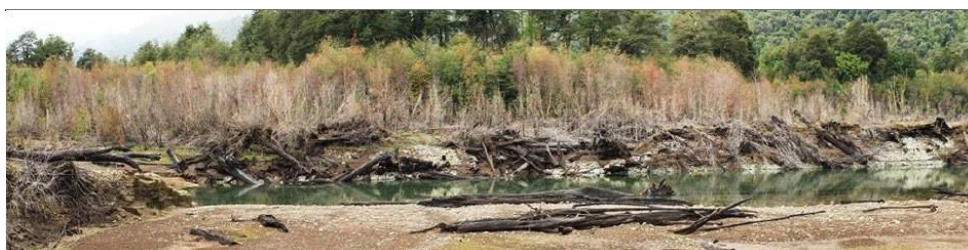
*Seccional 3: "En el Seccional N°3 en Río Negro, el delta presenta una extensión aún mayor, dada la erosión de la estructura del borde fluvial, debido a la variabilidad de la fluctuación del lago, sumado otro factor importante que registra este sector, en la ausencia de cobertura vegetacional, registrando extensas praderas, por tanto aumenta el desprendimiento del suelo e ingreso en mayor volumen de agua hacia el curso fluvial. Se registran volcamiento de árboles, troncos y en una mayor superficie renoval en un retroceso en el desarrollo, dada la condición ambiental de anegamiento a la cual se someten estas especies bajo un stress hídrico [...]" (fs. 1465, destacado del Tribunal).*

Figura 5. Registro de visita en sector de Río Negro. Se observa un delta erosionado, con volcamiento de árboles y troncos. Fuente: Fotografía presentada a fs. 1465.

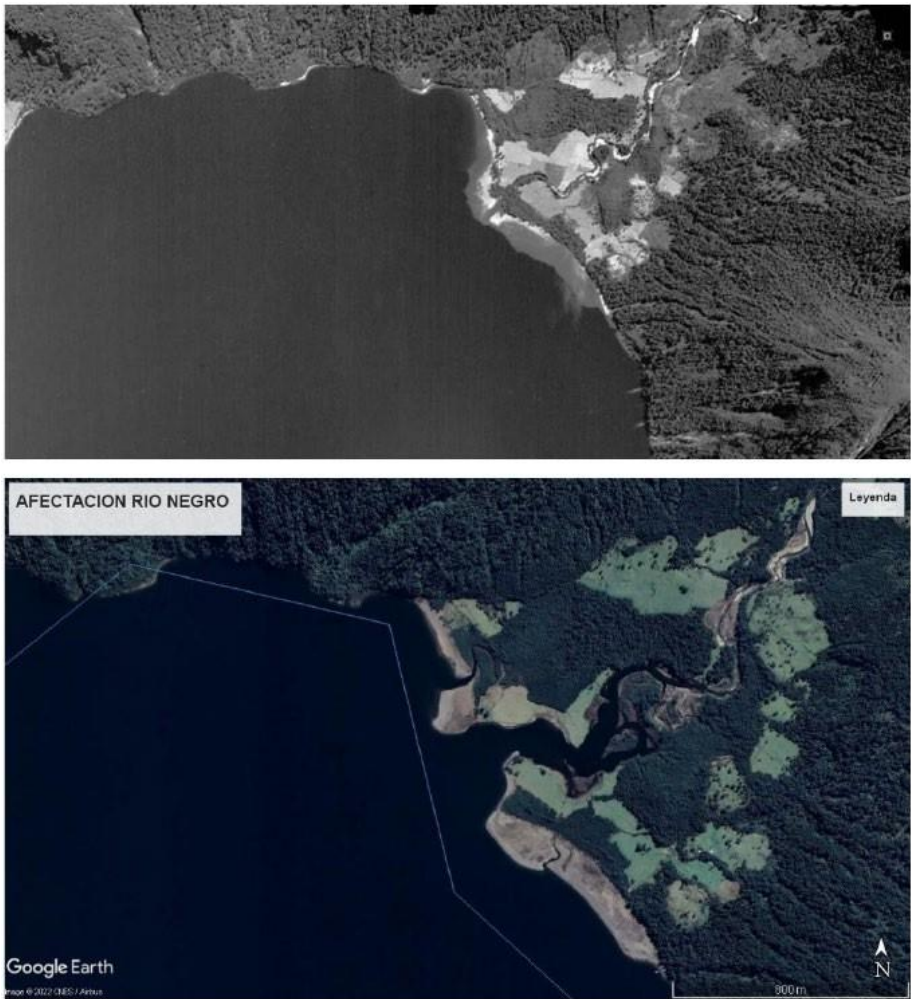
**QUINCUGÉSIMO PRIMERO.** Por otra parte, la demandante aporta a fs. 1257 una denuncia efectuada ante la ONEMI por don Luis Toledo, como propietario ribereño, por el deterioro de los bordes lacustres. Entre otros elementos, incorpora las siguientes imágenes en las cuales se observa la notoria erosión asociada a los bordes del cauce del río, en sector de Río Negro, comparando imágenes de 1980 y 2020 (Fig. 6).

Figura 6. Comparación temporal del sector de Río Negro. Fotografía superior correspondería a imagen vuelo FACH CH-30 foto número 30664 año 1980. Fotografía inferior Google Earth, 2020 (fs. 1270). Coordenadas acompañadas a fs. 1263, coinciden con el sector de las fotografías.

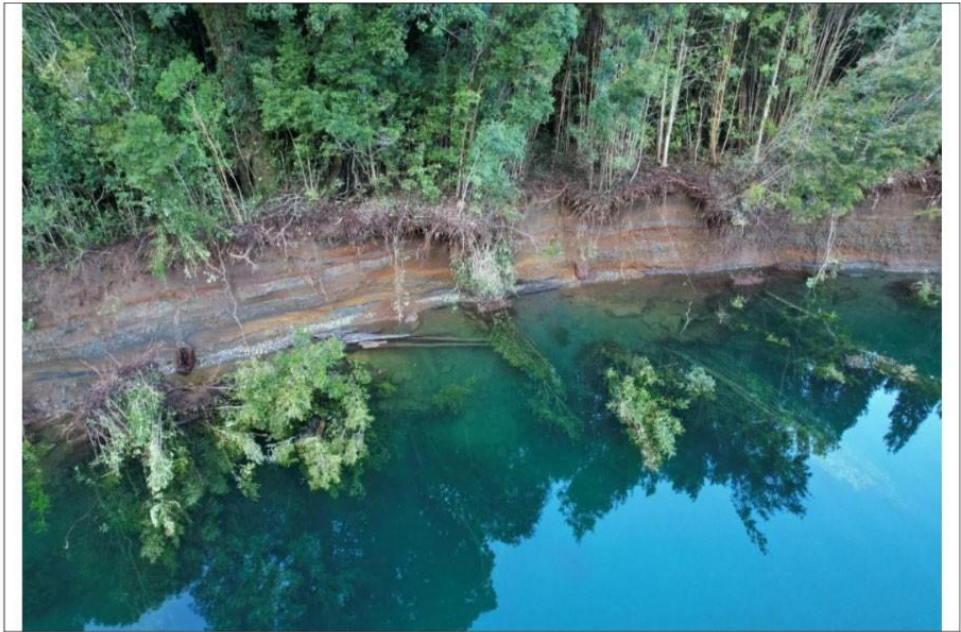
**QUINCUGÉSIMO SEGUNDO.** Del mismo modo, la demandante aporta fotografías de procesos erosivos que han socavado riberas en distintos sectores del lago, en algunas de las cuales se apreciaba la cercanía a viviendas.

Figura 7. Registro de ribera erosionada, con desprendimiento de vegetación.

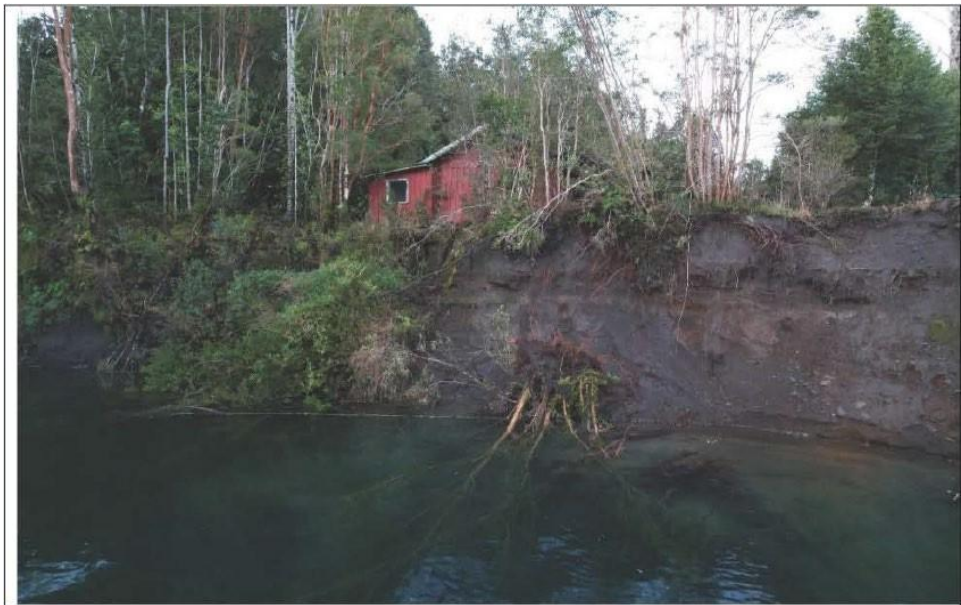
Figura 8. Registro de ribera deteriorada, con desprendimiento de vegetación y vivienda próxima al borde. Fuente: Fotografía presentada a fs. 1269.

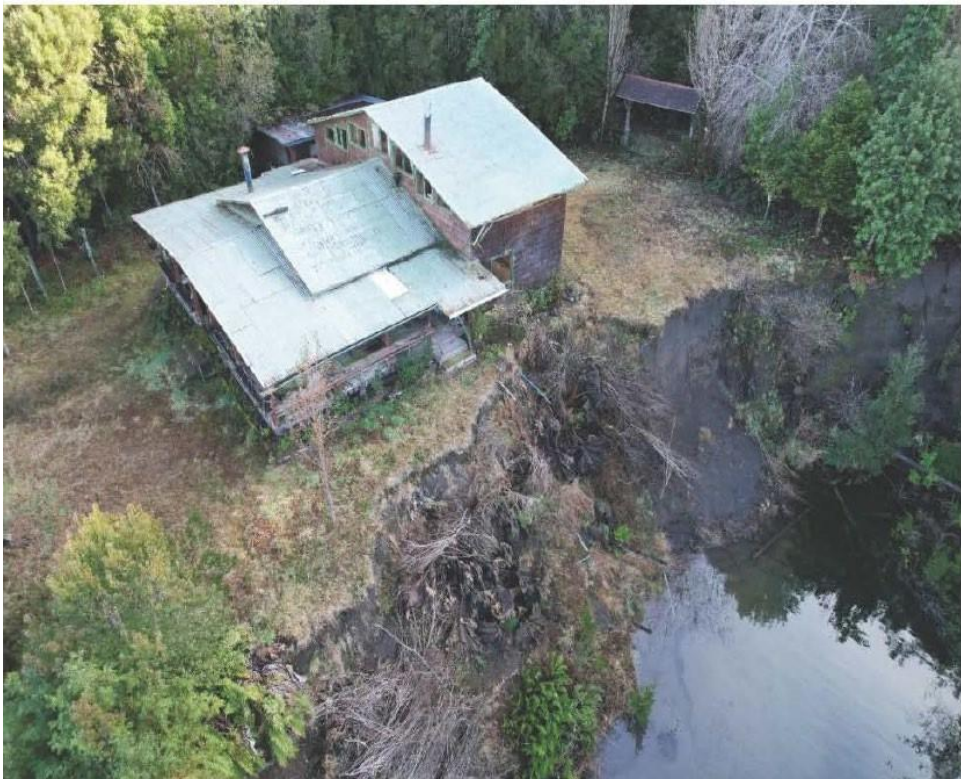
Figura 9. Registro de ribera deteriorada, con desprendimiento de vegetación y vivienda próxima al borde. Fuente: Fotografía presentada a fs. 1264.

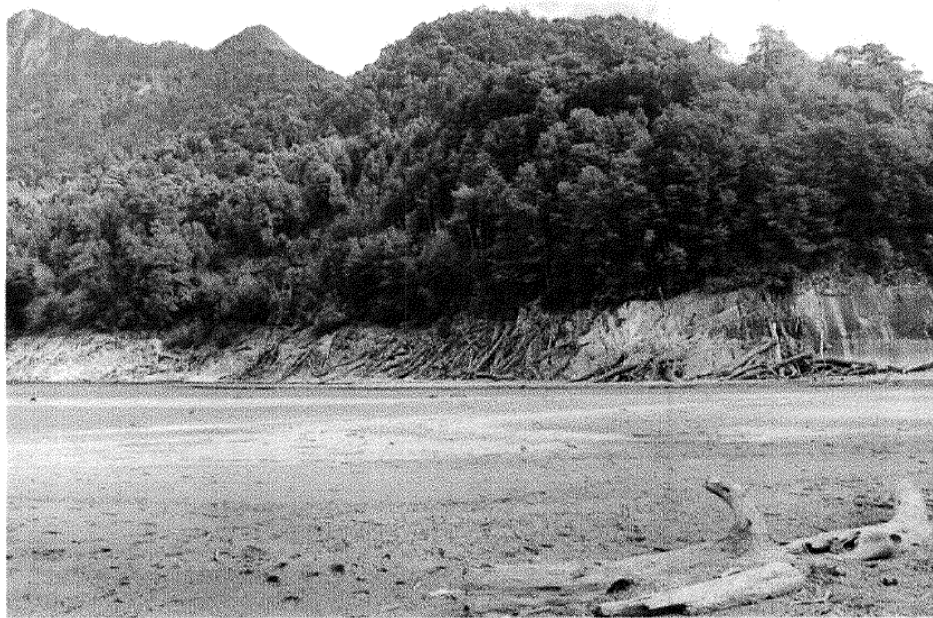
**QUINCUGÉSIMO TERCERO.** Por su parte, la Minuta de la DGA incorporada a fs. 261 señala que periódicamente se producen grandes fluctuaciones de nivel, “superiores a los 20 m” (fs. 267) y acompaña fotografía en donde se visualiza ladera erosionada (Fig.10).

Figura 10. Registro del lago de marzo de 2015. Fuente: Fotografía a fs. 267 de la Minuta de la DGA.

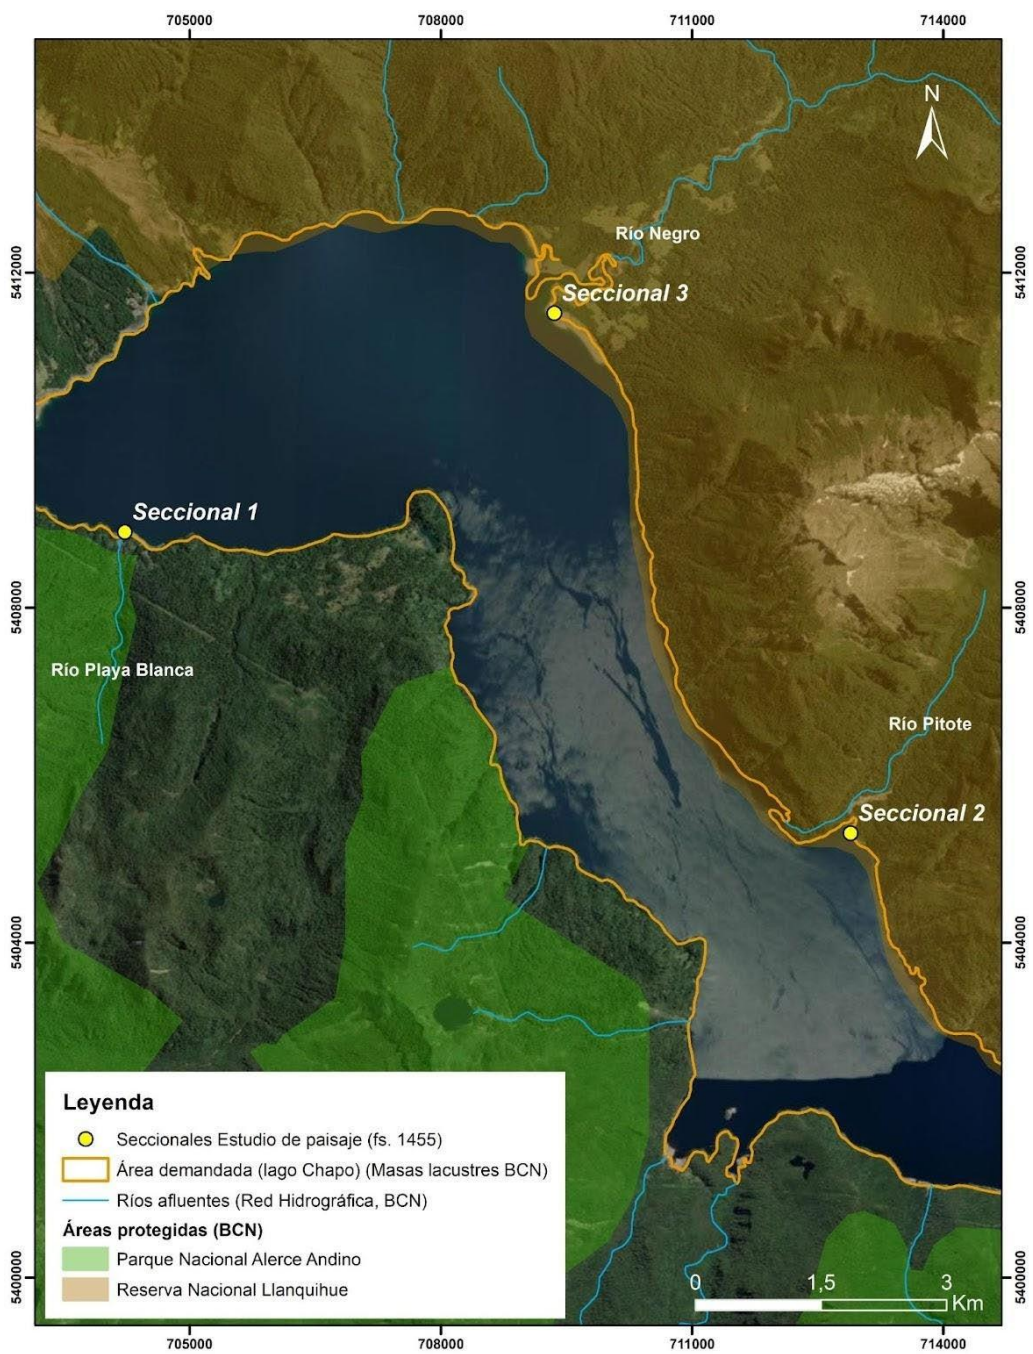
de áreas protegidas o si ha incluido especies amenazadas según su estado de conservación, entre otras. Al efecto, conforme al Decreto N° 883, de 1988, del Ministerio de Bienes Nacionales, que fija deslindes de la Reserva Forestal Llanquihue (fs. 310), parte de las riberas del lago colindan con la Reserva Nacional Llanquihue, y al momento en que entró en operación el proyecto, esta categoría de protección se definía como *"un área cuyos recursos naturales son necesarios conservar y utilizar con especial cuidado, por ser susceptibles de sufrir degradación o por su importancia en el resguardo del bienestar de la comunidad"*. No obstante, parte del ecosistema ribereño del lago que ha sido perjudicado forma parte de la Reserva Nacional Llanquihue, toda vez que, según se observa, al menos los Seccionales 2 (Río Pitote) y 3 (Río Negro) del estudio de fs. 1449 están claramente comprendidos dentro de la Reserva, conforme se muestra en la figura siguiente, por lo que la afectación de riberas, paisaje y vegetación descrita anteriormente para estas zonas, tuvo lugar dentro de esta área protegida. Considerando lo expresado, el Tribunal concluye que los recursos afectados forman parte de un ecosistema de alto valor y particular interés de conservación de biodiversidad, donde es relevante la mantención de su integridad ecosistémica, junto con la mantención de los atributos paisajísticos del lugar; por lo que también se tendrá por configurado este criterio.

Fi-  
gura 12. Ubicación de Seccionales 2 y 3 dentro de la Reserva Nacional Llanquihue. Fuente: Elaboración propia.
